MANTENIMIENTO JAULA DE INFLADO

## INFORME DE MANTENIMIENTO

INFORME N°: IR-24-403

**CLIENTE :** ZICSA CONTRATISTAS GENERALES S.A.  
**ATENCIÓN :** JOSÉ PORTUGAL  
**DE :** JULIO JAUREGUI TOLENTINO  
**PROYECTO :** MANTENIMIENTO JAULA DE INFLADO  
**FECHA :** 17-04-2024

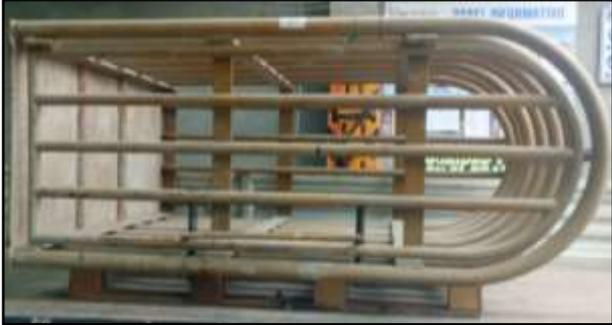
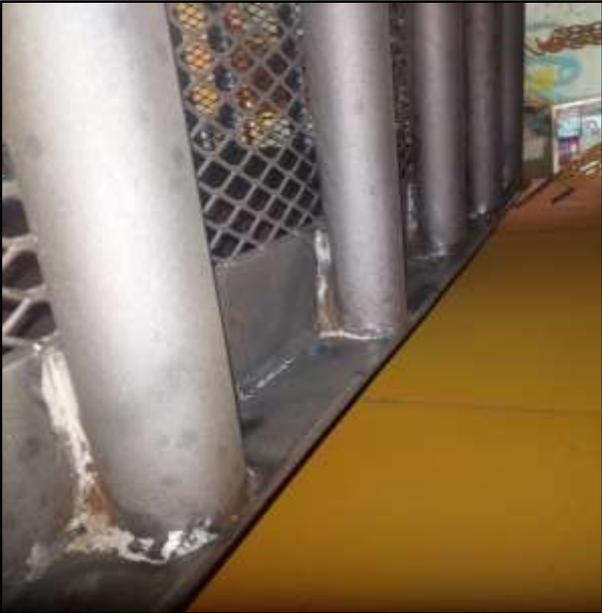
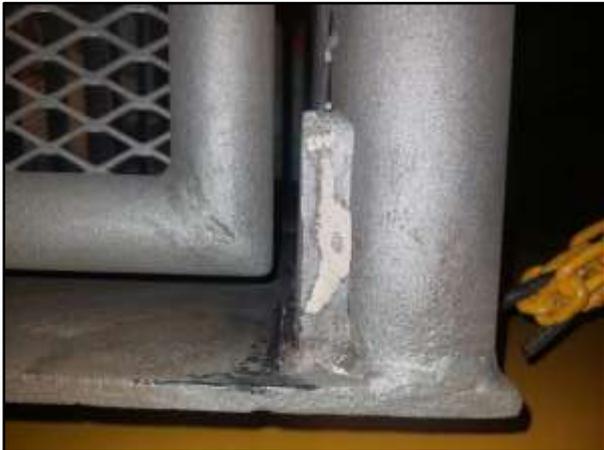
<ul style="list-style-type: none"> <li>• Se realiza el granallado general de la estructura donde se descubren deficiencias en la ejecución de la soldadura en la estructura, a continuación, se detalla:</li> <li>• Las soldaduras se encontraban en pésimo estado, presentaban superficies irregulares, discontinuas y para disimular ello las recubrieron con masilla y silicona que al ser cubiertos con la pintura no era posible distinguir.</li> <li>• Dichos defectos de soldadura se presentaban en las soldaduras de toda la estructura.</li> </ul>
